澳門特別行政區政府  
Governho da Região Administrativa Especial de Macau  
房屋局  
Instituto de Habitação

# 樓宇維修保養 小知識

本小冊子主要是提供一般樓宇常見問題、可能成因以及一般維修方法，所提供的資料純粹作為市民參考之用，旨在普及樓宇維修保養知識，協助樓宇分層所有人或管理機關與維修人員的溝通，共同做好樓宇維修保養的工作。

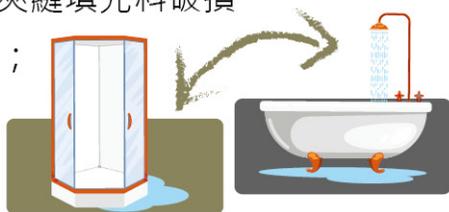
- 浴缸／花灑盆邊與牆身飾面夾縫填充料破損或老化，其底部常出現積水；
- 浴室之浴缸改建成企缸（沒有進行恰當防水工程）；

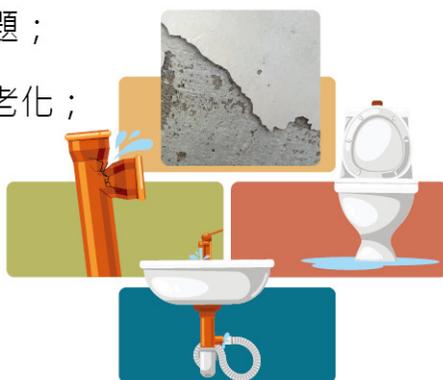
- 露台或外牆的飾面出現問題；
- 浴室地台之地漏邊填縫料老化；
- 浴室座廁尾喉滲漏；
- 單位內供 / 排水管滲漏；
- 改建浴室座廁位置。

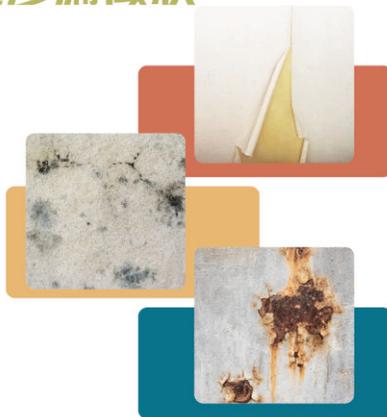
- 牆身出現水漬或滴水；
- 牆身油漆或牆紙剝落；
- 牆身生長霉菌；
- 混凝土、批盪或瓷磚有損毀；
- 牆身出現銹漬。

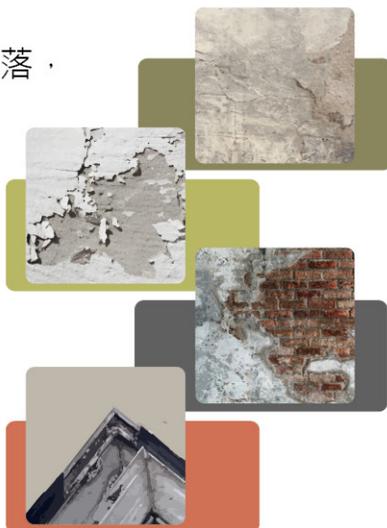
- 外牆飾面出現裂縫、破損或脫落，  
雨水從外滲入；
- 鋁窗邊與外牆飾面接口  
填縫料老化；
- 鋁窗膠邊老化；
- 天台防水層損壞；
- 外牆排水管有破損等；

- 接駁室外冷氣機喉管之孔洞收口損壞；
- 冷氣機架錨固螺栓（收口沒有妥善防水處理）；
- 外牆伸縮縫填縫料老化或外牆伸縮縫周邊飾面破損。

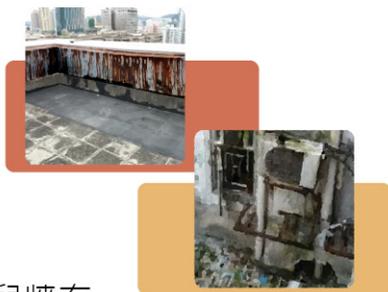
- 防水層受破壞或老化；
- 通道門或機房頂蓋門出現漏水；
- 天台伸縮縫防水材料老化；
- 天台或平台混凝土樓板或女兒牆有裂縫，影響防水層；
- 天台或平台樓板的套管、煙囪或排水渠口出現漏水。

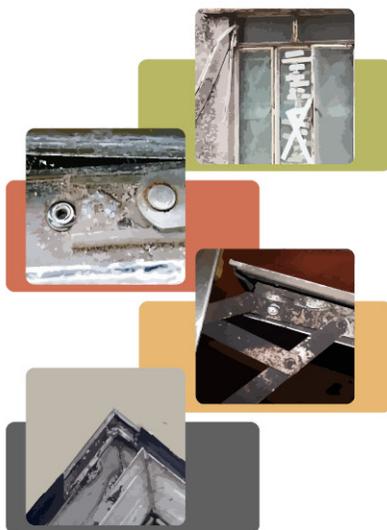
- 鋁窗窗扇脫落的主要原因之一是窗鉸的螺絲或鉚釘因日久銹蝕或損耗而損壞所致；
- 窗鉸過緊而無法開啟或開關不暢順；
- 窗鉸配件出現鬆脫；
- 窗扇或窗框變形或不穩固；
- 螺絲或鉚釘出現鬆脫或滲漏現象；
- 窗扇的鎖門把手不能正常關閉；
- 窗鉸、鉸槽、螺絲或鉚釘呈現灰白色粉狀物質，表示構件已受侵蝕；
- 窗框和窗扇間出現漏水現象；
- 固定玻璃的鋁邊脫落，應立刻更換，以防玻璃突然鬆脫墮下。

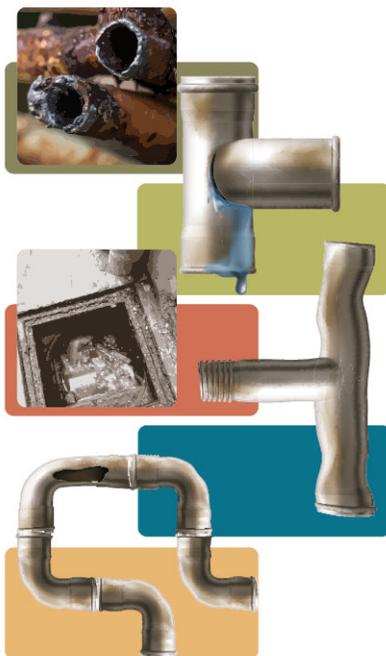
- 住戶不自律使用，令污水渠道常出現淤塞情況；
- 污水渠道配件接口出現老化，令渠道出現滲漏；
- 排水渠設計考慮不周詳，如管道直徑不足、彎位太促及沒有預留檢查口等；
- 垃圾或泥沙在渠道彎位或沙井累積，令渠道淤塞；
- 因管道淤塞而令管道內水壓大幅上升，加大管道滲漏爆裂的機會。
