澳門特別行政區政府  
Governo da Região Administrativa Especial de Macau  
房屋局  
Instituto de Habitação

# 樓宇維修保養 小知識

本小冊子主要是提供一般樓宇常見問題、可能成因以及一般維修方法，所提供的資料純粹作為市民參考之用，旨在普及樓宇維修保養知識，協助樓宇分層所有人或管理機關與維修人員的溝通，共同做好樓宇維修保養的工作。

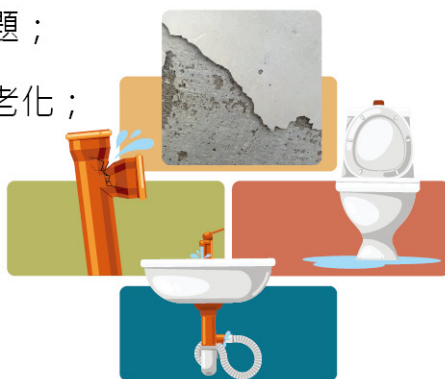
- 浴缸／花灑盆邊與牆身飾面夾縫填充料破損或老化，其底部常出現積水；
- 浴室之浴缸改建成企缸（沒有進行恰當防水工程）；

- 露台或外牆的飾面出現問題；
- 浴室地台之地漏邊填縫料老化；
- 浴室座廁尾喉滲漏；
- 單位內供 / 排水管滲漏；
- 改建浴室座廁位置。

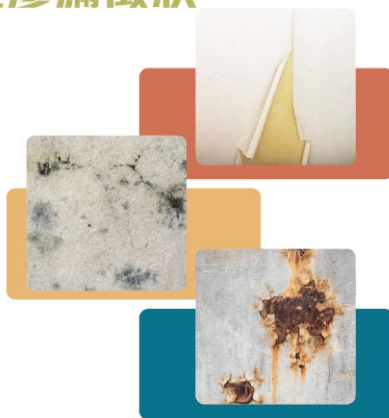
- 牆身出現水漬或滴水；
- 牆身油漆或牆紙剝落；
- 牆身生長霉菌；
- 混凝土、批盪或瓷磚有損毀；
- 牆身出現銹漬。

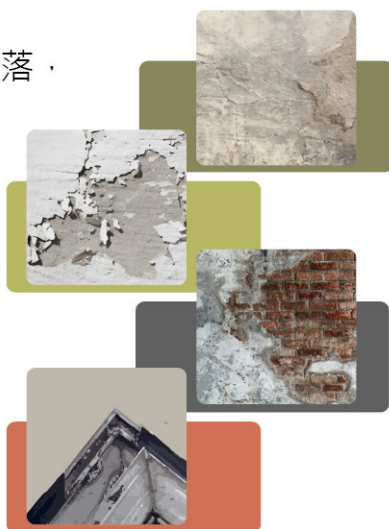
- 外牆飾面出現裂縫、破損或脫落，  
雨水從外滲入；
- 鋁窗邊與外牆飾面接口  
填縫料老化；
- 鋁窗膠邊老化；
- 天台防水層損壞；
- 外牆排水管有破損等；

- 接駁室外冷氣機喉管之孔洞收口損壞；
- 冷氣機架錨固螺栓（收口沒有妥善防水處理）；
- 外牆伸縮縫填縫料老化或外牆伸縮縫周邊飾面破損。

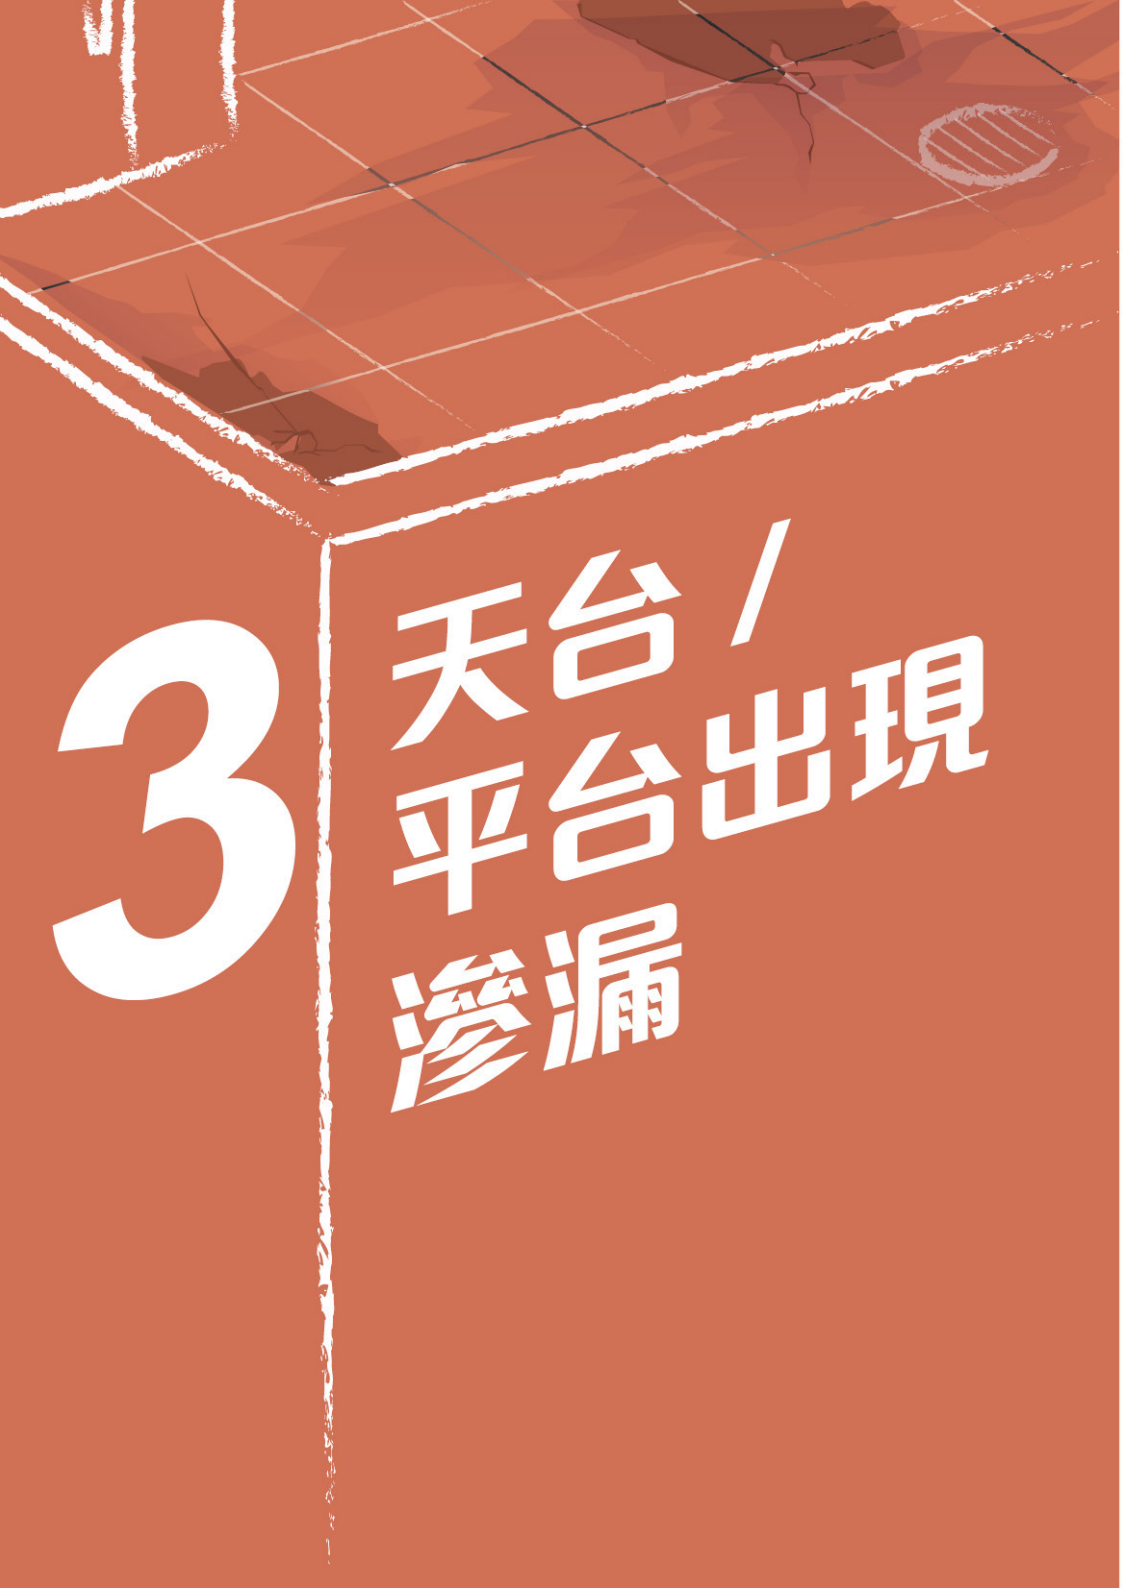
An illustration of a corner of a building's roof and wall. The roof is made of reddish-brown tiles, some of which are cracked and leaking dark liquid. A circular drain is visible on the roof. The wall is a solid reddish-brown color. The overall style is a flat, graphic illustration with a limited color palette.

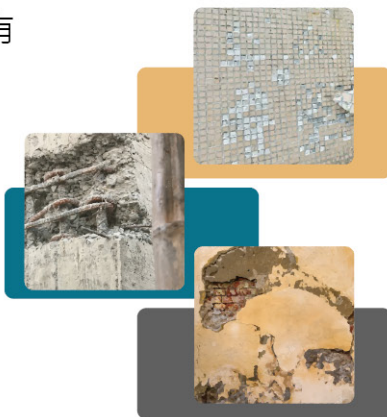
- 雨水從外滲入，導致外牆飾面出現裂縫、破損或脫落；
- 飾面材料老化；
- 外牆鋼筋混凝土破損或剝落。

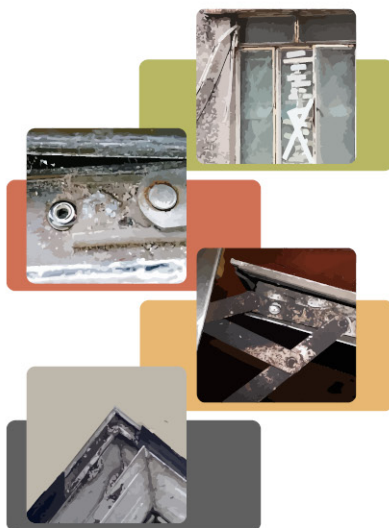
- 鋁窗窗扇脫落的主要原因之一是窗鉸的螺絲或鉚釘因日久銹蝕或損耗而損壞所致；
- 窗鉸過緊而無法開啟或開關不暢順；
- 窗鉸配件出現鬆脫；
- 窗扇或窗框變形或不穩固；
- 螺絲或鉚釘出現鬆脫或滲漏現象；
- 窗扇的鎖門把手不能正常關閉；
- 窗鉸、鉸槽、螺絲或鉚釘呈現灰白色粉狀物質，表示構件已受侵蝕；
- 窗框和窗扇間出現漏水現象；
- 固定玻璃的鋁邊脫落，應立刻更換，以防玻璃突然鬆脫墮下。

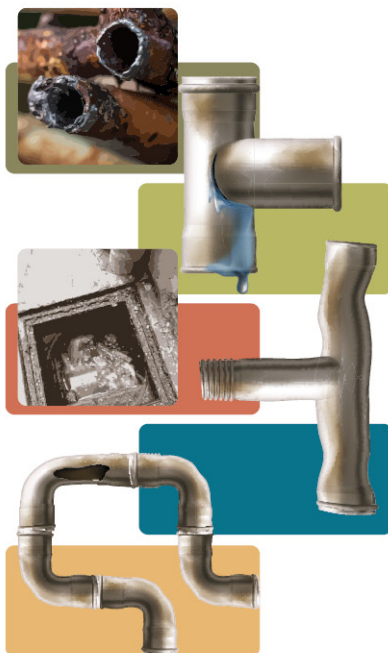
- 住戶不自律使用，令污水渠道常出現淤塞情況；
- 污水渠道配件接口出現老化，令渠道出現滲漏；
- 排水渠設計考慮不周詳，如管道直徑不足、彎位太促及沒有預留檢查口等；
- 垃圾或泥沙在渠道彎位或沙井累積，令渠道淤塞；
- 因管道淤塞而令管道內水壓大幅上升，加大管道滲漏爆裂的機會。
