# 樓宇滲漏水聯合處理中心

處理樓宇  
滲漏常識

書名：樓宇滲漏水聯合處理中心 - 處理樓宇滲漏常識

出版：樓宇滲漏水聯合處理中心 ( 由房屋局、土地工務局、  
衛生局、法務局、市政署組成 )

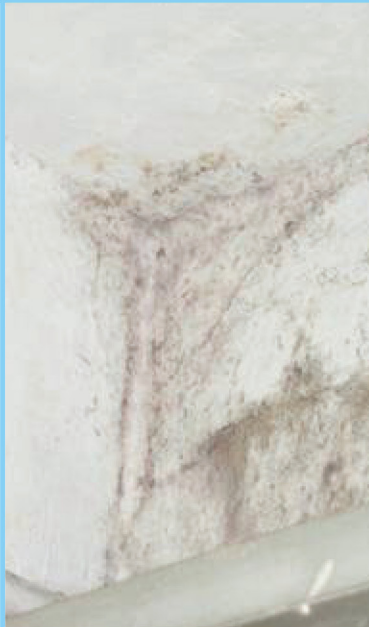
| 衛生級別 | 特徵 | 圖片 |
|---|---|---|
| 低風險 | <p>危害性質輕、影響範圍小、發展緩慢</p> <ul style="list-style-type: none"><li>◆ 小量污水經非正常通道（包括沿渠道或牆壁或地板的表面等）緩慢溢流至鄰近的排水口，未直接影響居民或行人，亦未造成積聚；</li><li>◆ 污水在單位之間的牆壁或天花或地板結構內緩慢滲漏；</li><li>◆ 自來水管道滲漏而未導致可見的病媒孳生情況。</li></ul> | |

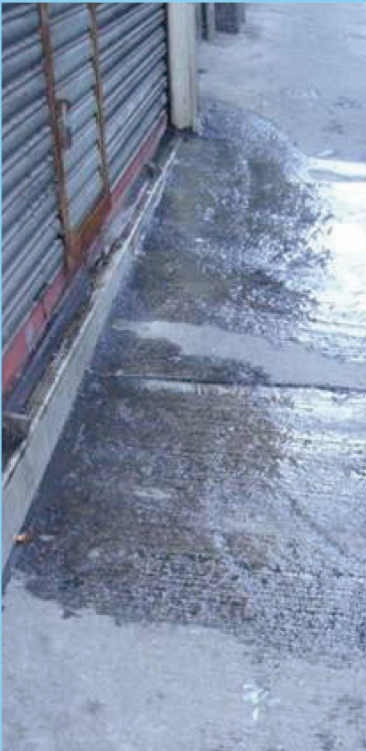
| 衛生級別 | 特徵 | 圖片 |
|---|---|---|
| 中風險 | <p>危害性質、影響範圍、發展速度中等</p> <ul style="list-style-type: none"> <li>◆ 大量污水在大廈公共通道流動及 / 或流出街道，直接影響居民或行人；</li> <li>◆ 大量污水在單位內或大廈公共空間積存；</li> <li>◆ 裸露的污水渠道活動性濺漏有可能產生氣霧；</li> <li>◆ 污水或清水積聚已導致可見的病媒（蚊 / 鼠）孳生情況。</li> </ul> | |

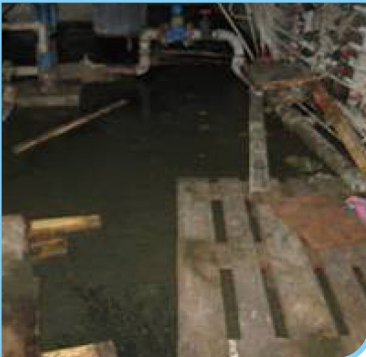
| 衛生級別 | 特徵 | 圖片 |
|---|---|---|
| 高風險 | <p>危害性質嚴重、影響範圍大、發展迅速</p> <ul style="list-style-type: none"> <li>◆ 溢漏的污水污染供水系統或有污染供水系統的嚴重威脅。</li> </ul> | |

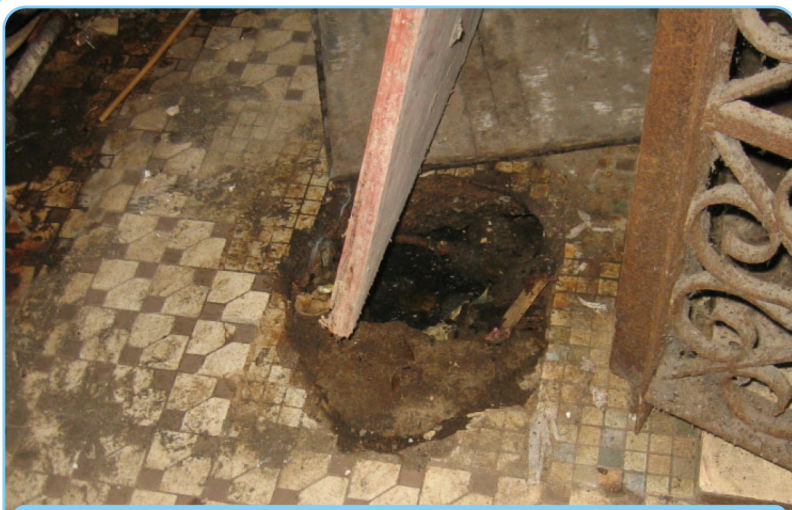
## 事件發生時之照片

**事件：**某樓宇之2樓單位座廁出現反湧，及後樓上3樓及4樓出現相同情況。經各業主共同聘請之專業渠務人員鑑定是大廈公共渠出現淤塞，但未肯定淤塞位置。

**處理：**在進行聯合行動中，根據圖則資料及經試水測試後，懷疑埋藏於大廈出入口地面下一段公共渠道出現淤塞。

業主開鑿及疏通樓宇內出現淤塞公共渠道

根據上述結果，相關業主即時配合進行樓宇內渠道之疏通工作，同一時間市政署亦檢查、疏通並證實連接樓宇之街道渠網運作正常，問題因而獲得解決。

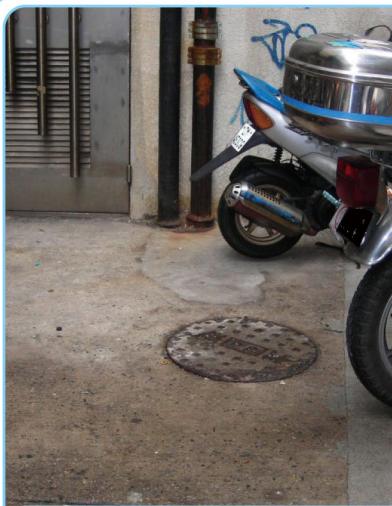
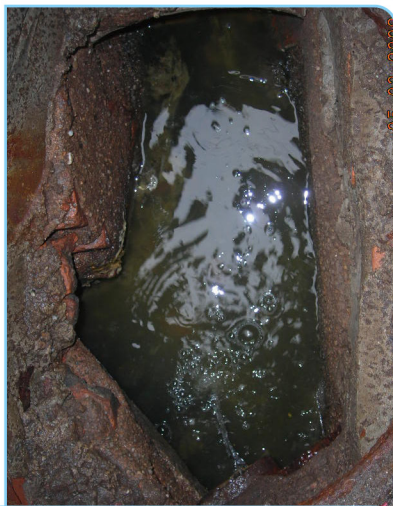
市政署檢查、疏通並證實連接樓宇之街道渠網運作正常

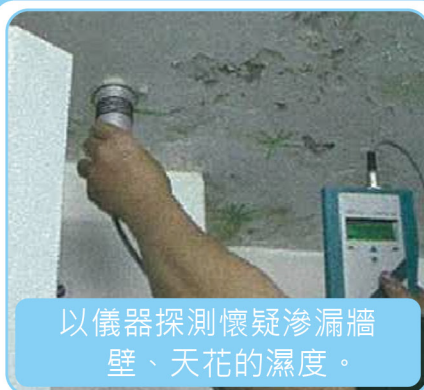
1. **目測**：任何檢測服務之基本，於不同位置對受影響之單位及懷疑滲漏之單位進行基本分析及記錄。
2. **微波探濕**：利用不同探測深度之探頭及儀器，向滲漏構件進行不同深度之濕度測量，從而進行分析。

以儀器探測懷疑滲漏牆壁、天花的濕度。

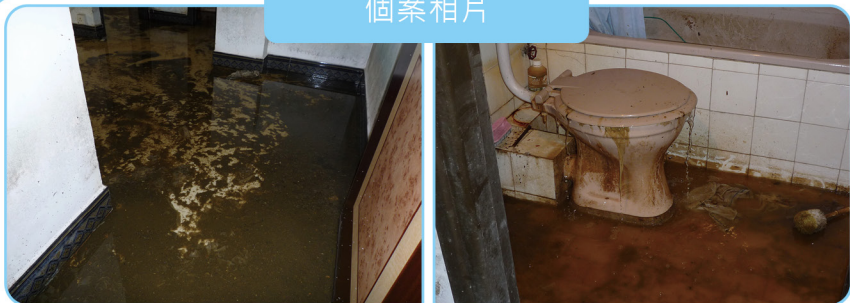
個案相片

**事件：**某低層樓宇 1 樓 C 單位內廁所持續反湧，一個月後糞水浸滿整個單位並流出公共走廊及樓梯，臭氣沖天，嚴重影響大廈衛生。

**處理：**中心成員到場了解，可惜 1 樓 C 單位無人居住，中心成員再經多種途徑輾轉聯絡在內地的業主反映情況，業主既擔心自己單位之結構受損，又怕影響鄰居生命安全，故即時聘用渠務工人進入單位內處理積水並立即回澳，經由土地工務局檢查後，證實大廈公共污水渠出現淤塞，中心成員通知全大廈各業主須要進行維修，業主們集資聘請專業渠道師傅緊急搶修，最終經各業主合作下滲漏問題獲得解決。

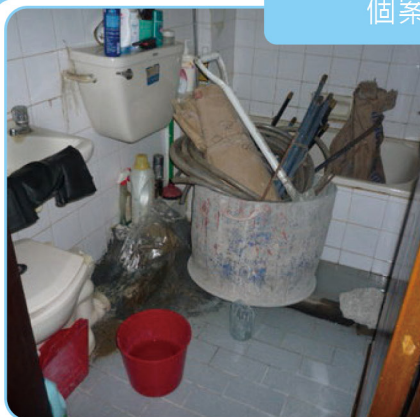
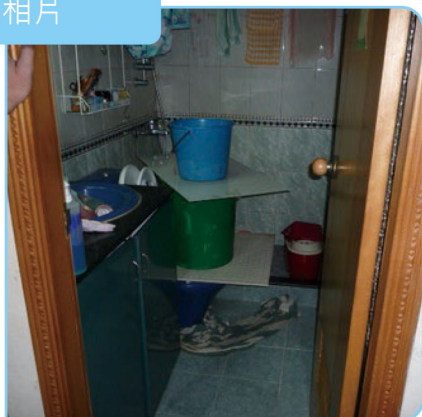
個案相片

**事件：**3 樓 C 單位表示 1 樓 C 單位較早前廁所去水位反湧且封了廁所的去水位，現在 2 樓 C 單位廁所去水位反湧，擔心將來 3 樓 C 單位同樣有反湧情況出現。

**處理：**中心成員現場所見 1 樓 C 及 2 樓 C 單位座廁已蓋住，3 樓 C 單位業主表示其單位亦開始有影響，地下 C 舖位與 5 樓 C 單位業主表示其舖位及 5 樓單位沒有影響。

中心成員召集 C 座單位業主或代表，在 C 座地舖共同商議塞渠事宜，並取得共識初步先找多名渠道師傅作檢查。經渠道師傅維修，反湧情況已得到解決。
